コンクリート、デブリどこへ

福島第1原子炉の土台大規模損傷

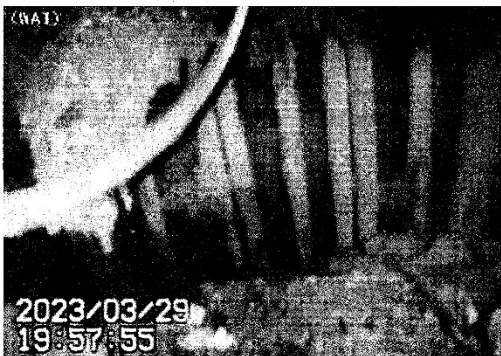
ベテスタルの鉄筋（左）と2号機
影、国際原子力研究開発機構提供

視界が悪い水の中、カメラを構へ向けると、そこにあるはずのコンクリート製の壁が消え、鉄筋がむき出しになっていた。これは、東電が今年3月に公開した、1号機のベテスタル内部を初めて調査した水中ロボットが撮影した映像だ。ベテスタルは、重さ440トンの原子炉圧力容器を支えている。直径は約6m、壁の厚さは1.2mの筒状で、内部の空欄はおもに制御棒の点検や交換に使われていた。

東電によると、コンクリートは約1mの高さまで、ほぼ全面でなくなっていた。一部では、壁の中心に入っている鉄板まで露出して

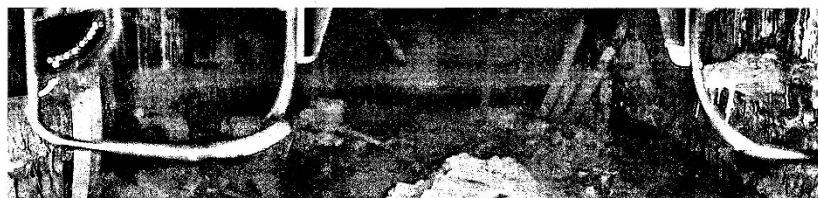
東京電力が3月29～30日にかけて撮影した福島第1原発1号機の土台内部のパノラマ写真 国際原子力研究開発機構、東京電力提供

おり、厚みの半分が失われたことになる。1号機は、2、3号機に比べて炉心溶融が激しかったことがわかっており、ほとんどの燃料が落ちて落ちて圧力容器を突き破り、落下したとみられている。高温の溶融

東電の映像では、ベテスタルの床は棚状などの堆積物に覆われ、原子炉の出力を調整する制御棒の駆動装置などが落下していた。一方、溶け落ちた核燃料（燃料デブリ）は、それとみられる黒い塊があったが、はっきりと形がわかるものは見つからなかった。
