小田原における旧横井夜雨別邸・茶室「廂庵」の実測調査について

人文・社会科学系　白井 洋平
岡山 理香

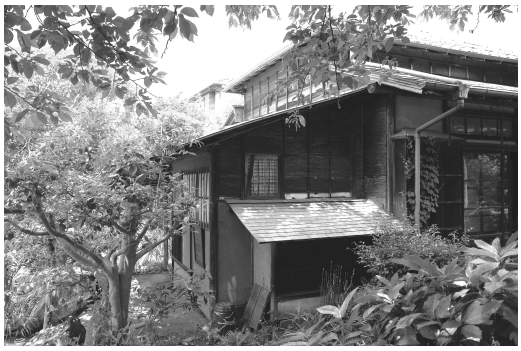
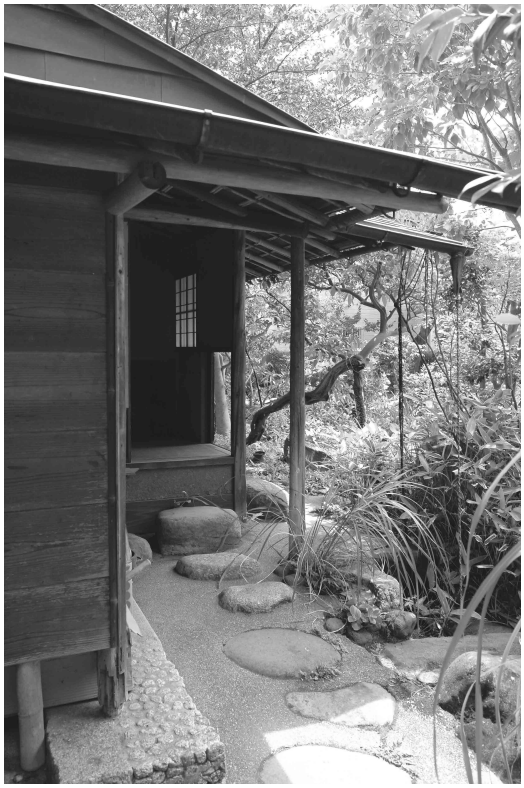
図 - 2 外観写真

廂庵は主屋に附設している。庭には草木が生い茂り、飛び石が配置され、茶室への導線を作り上げてある。銅板葺きの片流れの屋根に水屋が付いており、屋根は待合も覆う形で続いている。茶室の居室部分は瓦によって二重に水の浸入を防ぐような工夫も見られる。外壁は基本土壁だが、南西面は土壁に木の板が打ち付けられている。

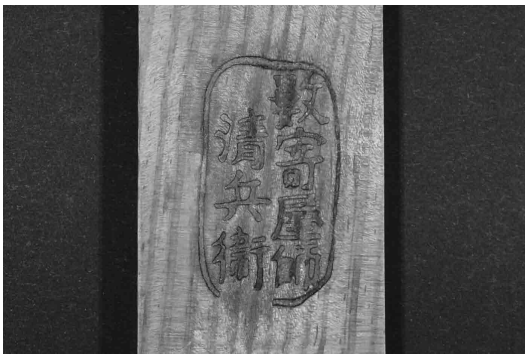
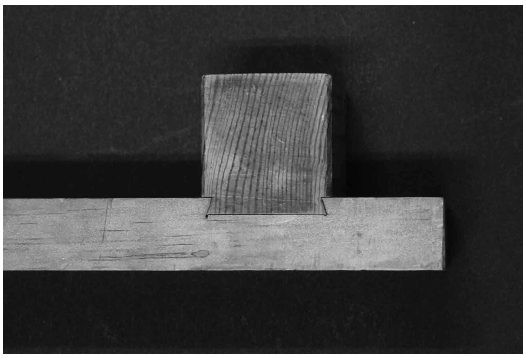
図 -9　廂庵　小板詳細写真

廂庵は向切・本勝手（入炉）の一畳台目中板の茶室である。炉の切り方において「向切」「隅炉」は本来壁付きの炉なので、畳寄せの下に炉壇が収まる。炉壇を上に引き出しやすくする為に小板を炉の向こう側に入れて、小板をはずせば、取り外しが簡単にできるようになっている。[(3)] 廂庵は畳寄せではなく向板であるが、同様の理由で小板が置かれている。また向板がある場合、小板は杉で作られる。[(3)] 廂庵の小板の寸法は、全長 425mm（≒十四寸）、幅 53mm（≒一寸八分）である。

廂庵の小板は三つの部材からなり、焼印が押されている主部材に足となる二つの部材が仕口の手法で取り付けてある。この手法は蟻桟 [(4)] と呼ばれ、板などの反りや分離を防ぐ為に施される。小板のある茶室の一つとして、東京国立博物館の庭園にある春草廬が挙げられるが、春草廬の小板には蟻桟の手法が確認出来なかった。蟻桟という手法は通常、家具などを手掛ける指物師が良く使用する手法であり、造ろうとするサイズに合った蟻鉋 [(4)] などの専用の道具と高度な技術が必要となる。小板裏の焼き印は、清兵衛のもつ高い技術力の証であろう。
